Hønsehus 1501-1

Made in Denmark by
PLUS A/S DK 6600 Vejen

April 2019

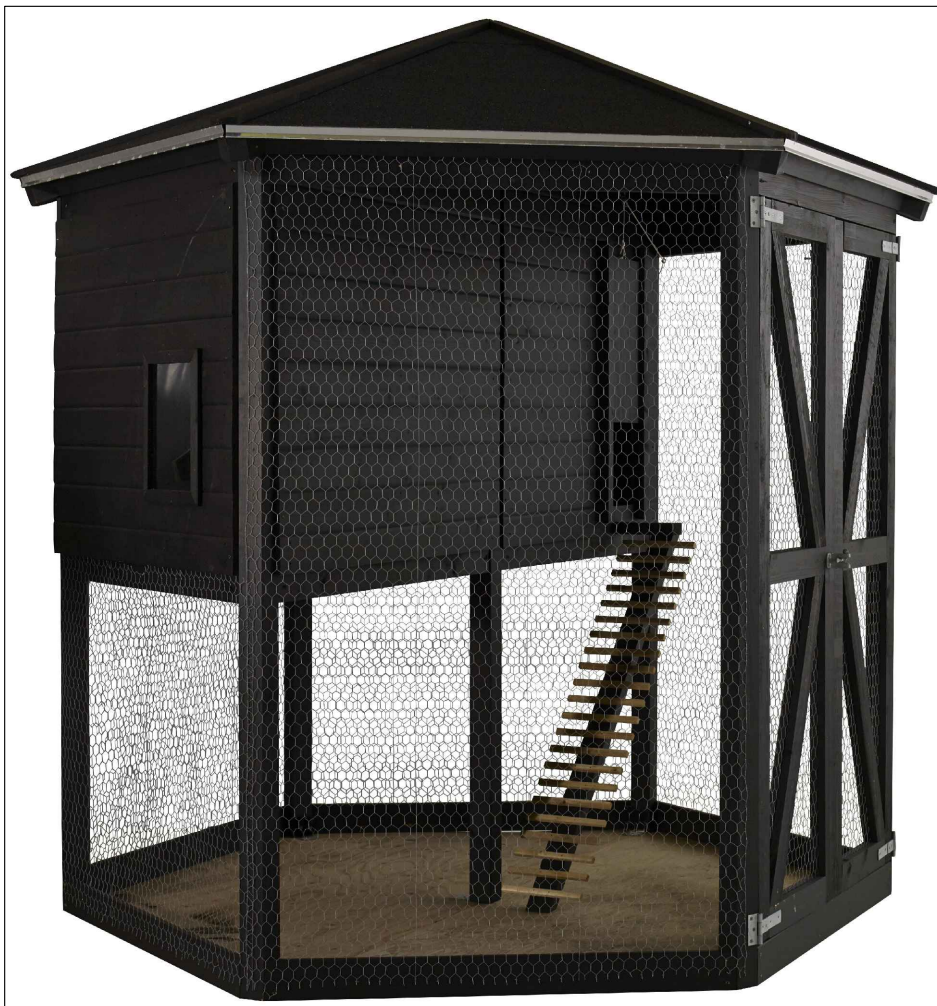
Stykliste		
Antal		
6	Stolper	7x7x200 cm
1	Stolper	7x7x240 cm
6	Tagelementer	
1	Redekasse	
1	Gulv	102x237 cm
1	Gulv -	7x113,5 cm
1	Dobbeldør med tråd	
1	Element lige med vindue	
1	Element lige	
1	Dobbeldør lille med brædder	
1	Element skrå venstre	
1	Element skrå højre med hul	
1	Trådnet 120 cm	7 Lm
9	Regler	3,4x7,2x112,4 cm
2	Regler	3,4x7,2x107,8 cm
2	Regler	3,4x7,2x100 cm
6	Fodbrædder	2x12x112,4 cm
1	Lem	28,5x45 cm
6	Taglister	2x5,8x141 cm
2	Bræt	1,5x5,5x97,8 cm
1	Anslagsliste	1,9x5,6x108,5 cm
1	Hønsstige	
1	Hvilepind	3,4x3,4x105 cm
1	Hvilepind	3,4x3,4x68 cm
1	Beslagskasse
